# BELZONA® 1522

## Revestimiento Rociable para la Protección contra la Erosión y Corrosión a Temperaturas Elevadas

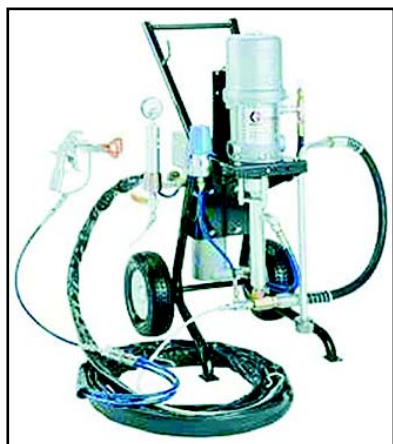
EQUIPO TIPICO PARA ROCEAR EL BELZONA® 1522

- Belzona® 1522 está diseñado para ser aplicado con un sistema "airless" de alimentación plural
- Permite su fraguado con el equipo en servicio
